تحلیل ریشه‌های خرابی شکست محافظ حرارتی پایینی چندراهه دود

The Journal of Engine Research

Root causes failure analysis of exhaust manifold heat shield failure

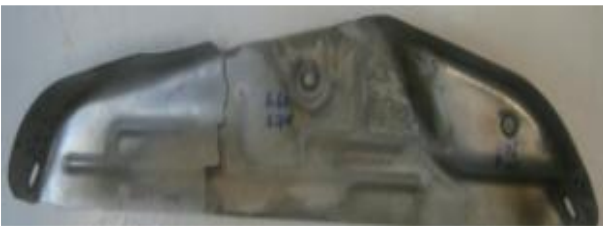
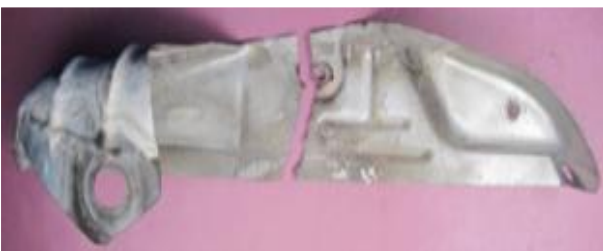
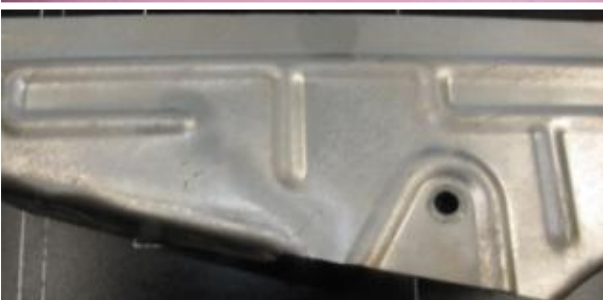
بررسی محافظ حرارتی موتور پس از آزمون‌های دوام ۱۱۰ و ۵۰۰ ساعت، نشان داد که محافظ دوم تقریباً از مرکز شکسته شده است (شکل ۲). وجود ترک و شکست در قطعه محافظ حرارتی بالایی بعضاً در برخی از آزمون‌های دوام مشاهده شده است. در حالی که شکست محافظ حرارتی پایینی در طی آزمون‌های صحنه‌گذاری، برای اولین مرتبه رخ داده است و در اکثر آزمون‌ها مشاهده شده است. نکته مهم دیگر این است که با توجه به موقعیت موتور در خودروها، تعویض این قطعه بسیار مشکل و هزینه‌بر است. بنابراین بررسی شکست و اصلاح آن در مرحله صحنه‌گذاری، امری ضروری به نظر می‌رسد.

برای مشاهده بیشینه آثار به جای مانده از خرابی‌ها، تصاویر تهیه گردیده است. در شکل ۲ نمایی از محافظ حرارتی شکسته شده نشان داده شده است. همان‌طور که این شکل نشان می‌دهد این سپر محافظ دقیقاً از ناحیه میانی شکسته شده است. همچنین بررسی دقیق چندراهه دود و محافظ حرارتی فوقانی نشان داد این قطعات کاملاً سالم است.

شکل ۲: وجود ترک و شکستگی محافظ حرارتی پایینی

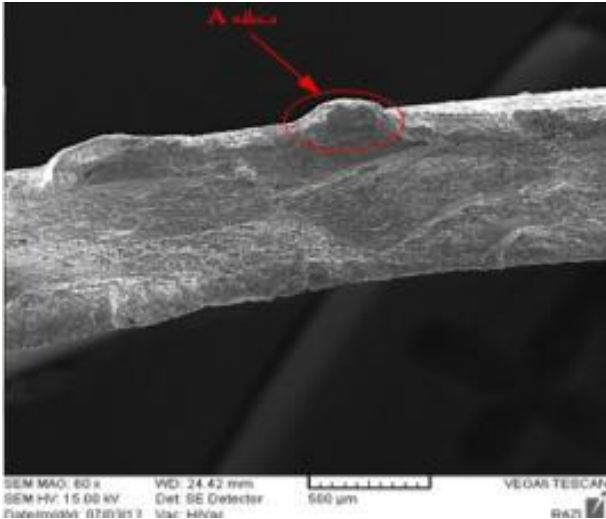
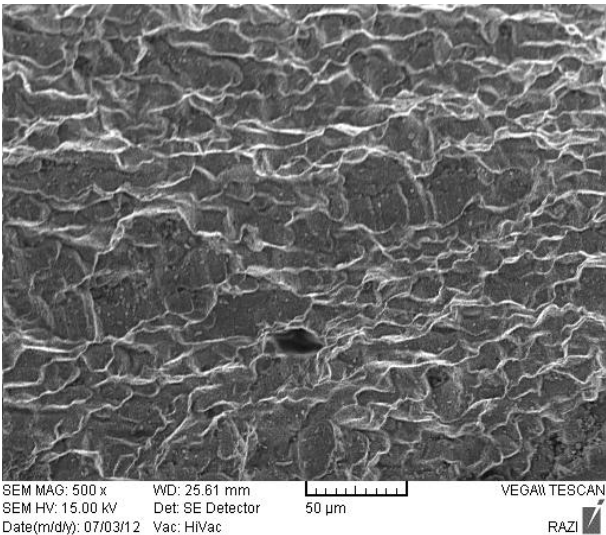
در این تحلیل، از سطح قطعه شکسته شده تصاویر میکروسکوپی تهیه گردید که در شکل ۵ تا ۸ ارایه شده است. در شکل ۵ شکل سطح شکست شامل شکست نرم بین دانه‌های مرز دانه‌های فریت مشخص است. در شکل ۶ تا ۸ تصاویر شناخت مواد سطح محافظ حرارتی نشان داده شده است. همان‌طور که این عکس‌ها نشان می‌دهد ترک‌هایی در سطوح محافظ حرارتی قابل مشاهده است (شکل ۷). در شکل ۶ ضخامت پوشش سطح قطعه نشان داده شده است. وجود رسوب (نمکی مانند) ناشی از محیط اتاق آزمون در شکل ۸ توسط تحلیل SEM نشان داده شده است. در عکس‌های میکروسکوپ الکترونی روبشی عیب یا نقصی که حاکی از ضعف ماده بوده باشد مانند: آخال، ناخالصی، مک و حفره مشاهده نگردید.

شکل ۵: نمایی از سطح شکست محافظ حرارتی شامل (الف) نمایی از سطح شکست محافظ حرارتی و (ب) نمایی نزدیک از سطح شکست

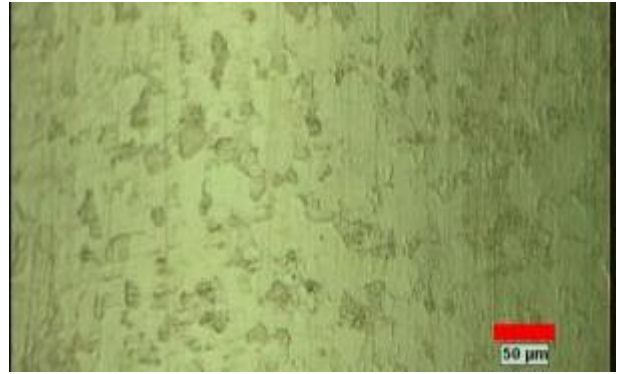
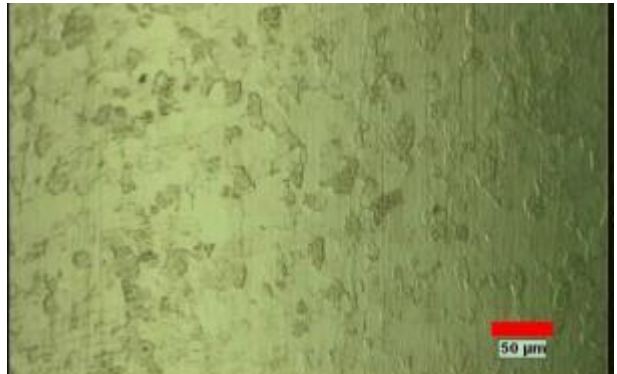
ریزساختار قطعه شکسته شده پس از آماده سازی نمونه با سنباده تا نمره ۲۵۰۰ و پولیش توسط نمد با محلول آلومینا و آب در شکل ۴ نشان داده شده است. ریزساختار شامل فولاد کم کربن فریتی با درصد کمی پرلیت است. این ریزساختار بسیار نرم، انعطاف‌پذیر، مناسب فرآیندهای کششی و ورقکاری و مطابق استاندارد است.

شکل ۴: ریزساختار محافظ حرارتی شکسته شده شامل (الف) ریزساختار محافظ حرارتی - زمینه فریتی و (ب) زمینه فریتی با اندکی پرلیت

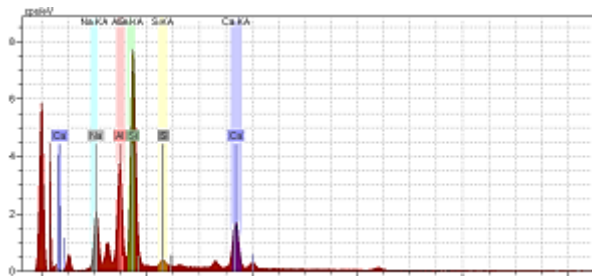
به منظور تعیین عناصر موجود در سطح و ترکیبات تشکیل دهنده رسوب از سطح قطعه map تهیه شد. در شکل ۱۰ طیف تهیه شده به روش EDX و نمودارهای map قابل مشاهده است. همان طور که در شکل ۱۰ مشاهده می گردد عنصر آلومینیوم به شدت در سطح قطعه وجود دارد اما در قسمت زیر پوشش (قسمت سبز رنگ معرف عنصر Al) است. در بقیه map آلومینیوم، که با رنگ سیاه مشخص است رسوب تشکیل شده است که بقیه عناصر را شامل می شود. این عناصر به ترتیب غلظت، کلسیم، سدیم، نیتروژن و سیلیسیم است. این عناصر گویای تشکیل نوعی ترکیب شبه نمکی در سطح قطعه روی پوشش آلومینیومی است.

شکل ۱۰: ترکیبات تشکیل دهنده در قسمت سطح قطعه با روش EDX

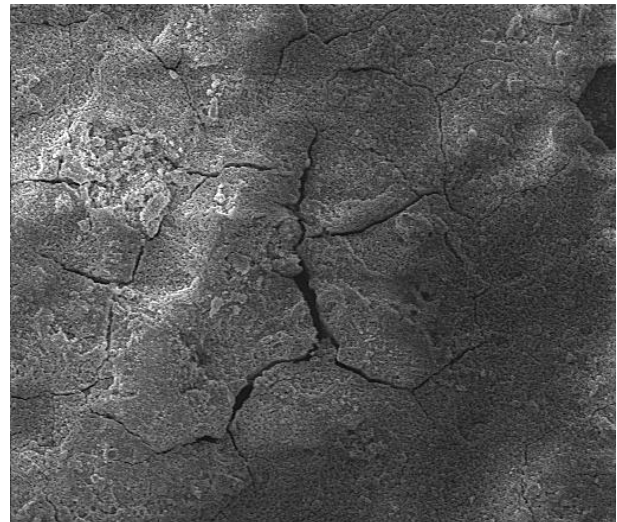
شکل ۷: نمای از مقطع سطح محافظ حرارتی

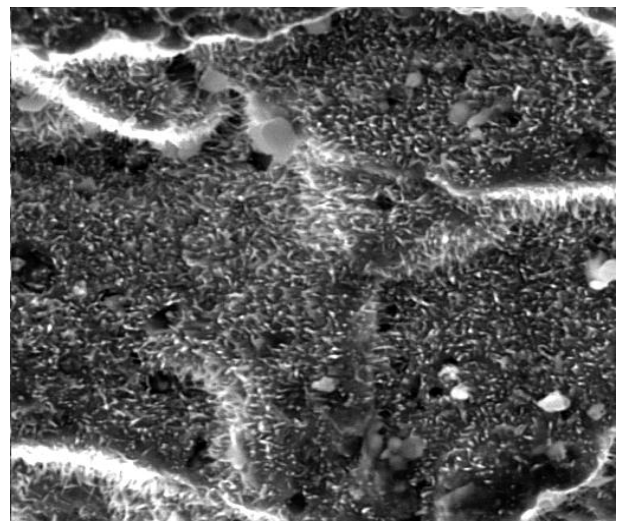
شکل ۸: نمای نزدیک از قسمت ترک خورده سطح محافظ حرارتی (ساختار بلوری رسوبی نمکی مانند در سطح قطعه)

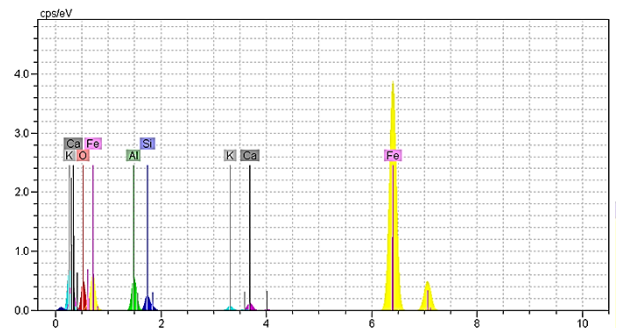
به منظور بررسی ترکیبات تشکیل دهنده در قسمت شکست قطعه با روش EDX از قسمت A سطح شکست (شکل ۵-الف) استفاده شده است. نمودار ترکیب شیمیایی در شکل ۹ و جدول ۳ آورده شده است. ترکیبات مورد نظر حاوی آهن (زمینه فلز) و آلومینیوم که از پوشش تشخیص داده شده است و مقداری اکسیژن که از لایه اکسید شده ایجاد شده است.

شکل ۹: ترکیبات تشکیل دهنده در قسمت شکست با روش EDX

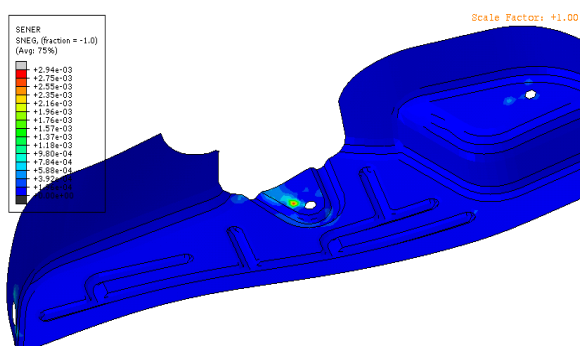
چگالی انرژی کرنشی در محافظ حرارتی، نقاط حساس برای شکست را به صورت شکل ۱۹ پیش‌بینی می‌کند. متغیر مهم دیگر در تعیین نقطه شکست، مقدار اندازه کل کرنش است. این متغیر با عنوان ELSE در ABAQUS شناخته می‌شود. این متغیر مکان شکست در محافظ حرارتی در بسامد طبیعی اول خود را به صورت شکل ۲۰ پیش‌بینی می‌کند.

شکل ۱۹: طیف چگالی انرژی کرنشی محافظ حرارتی پایینی

شایان ذکر است که مقدار تجمع انرژی کرنشی در محافظ حرارتی بررسی شد. این انرژی محتمل‌ترین نقطه برای شکست را نشان می‌دهد. تجمع چگالی انرژی کرنشی که با نام SENER در ABAQUS شناخته می‌شود، یکی از معیارهای مناسب برای پیش‌بینی نقطه شکست در قطعات است.

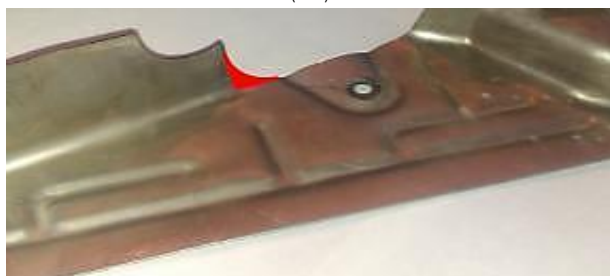
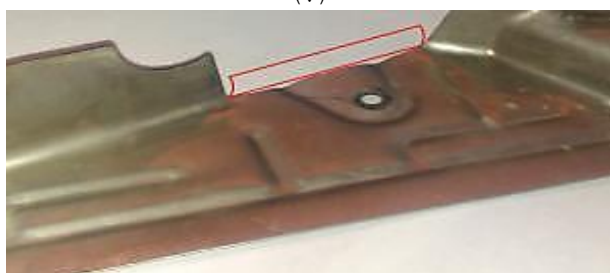
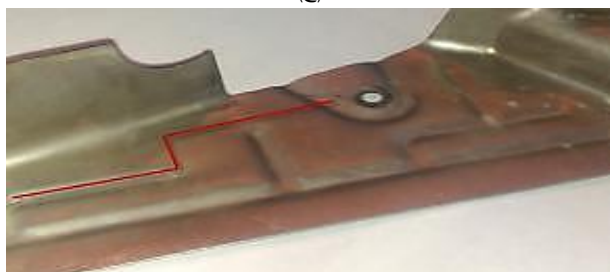
شکل ۲۲: افزایش مقاومت محافظ حرارتی به سه روش شامل (الف) افزایش مقاومت محافظ حرارتی با اضافه کردن پخ، (ب) افزایش مقاومت محافظ حرارتی با خم کردن لبه و (ج) افزایش مقاومت محافظ حرارتی با ایجاد شیب

۱- برای رفع مشکل یکی از شکستگی‌ها پیشنهاد می‌شود که گوشه محافظ مطابق شکل (۲۲-الف) پخ زده شود. این پخ از افزایش تمرکز تنش در ناحیه می‌کاهد.

۲- برای رفع مشکل شکستگی دوم مطابق شکل (۲۲-ب) می‌توان لبه مورد نظر را به اندازه حدود ۵ میلی‌متر به سمت بالا یا پایین خم کرد. این موضوع مستلزم وجود مکان مناسب برای ایجاد خم است. با این کار مقاومت در برابر خمش سطح مقطع مورد نظر افزایش خواهد یافت.

۳- راه کار دیگر ادامه دادن امتداد فرورفتگی (ریب) نشان داده شده در شکل (۲۲-ج) است.

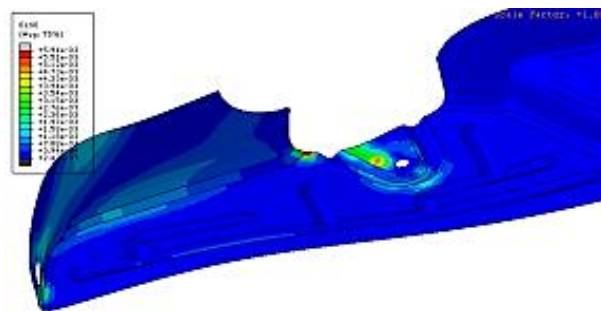
شکل ۲۰: طیف کرنش کلی کرنشی محافظ حرارتی پایینی در بسامد طبیعی اول

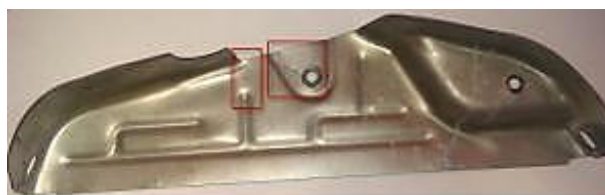
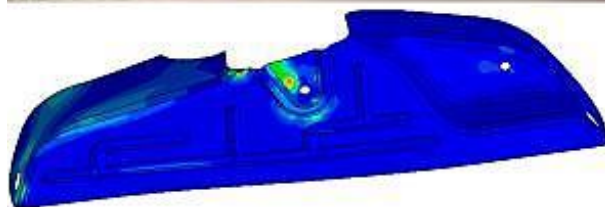
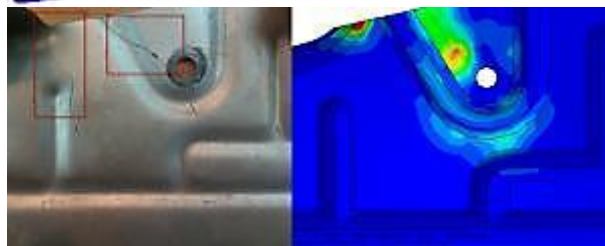
در شکل ۲۱ مقایسه نتایج تحلیل CAE با نمونه‌های شکسته شده در آزمون دوام ارائه شده است. همان‌طور که این شکل نشان می‌دهد محل شکست محافظ حرارتی در آزمون‌های دوام بسیار به نقاط بحرانی در تحلیل CAE نزدیک است.

شکل ۲۱: مقایسه نتایج CAE با نمونه شکسته شده
