تحلیل تخریب دریچه دود موتور اتوبوس

در این تحقیق علل شکست دریچه دود موتور اتوبوس بررسی شده است. این دریچه هنگام کار اتوبوس از دو ناحیه ساق در موضع جوش و کف تخریب گردیده است. برای بررسی علل تخریب ابتدا قسمت‌های مختلف دریچه به صورت بزرگ ساختاری مطالعه گردید و با استفاده از ذره بین میجی^۳ و دوربین عددی^۴ تصاویری از قسمت‌های مزبور و سطوح شکسته شده تهیه گردید.

Failure analysis of an exhaust valve in a bus engine

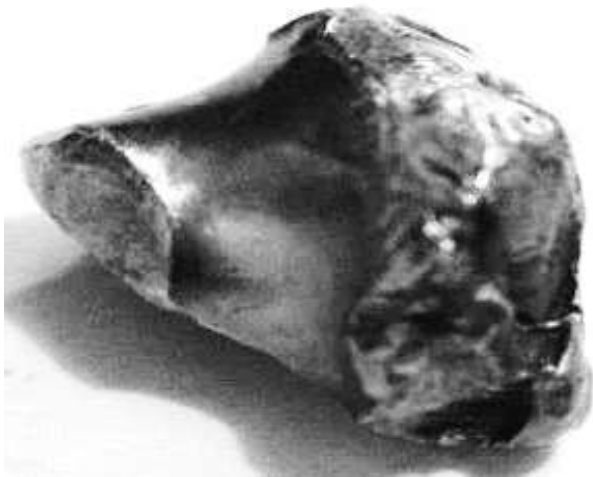
شکل ۵: قسمت ذوب شده کف دریچه

سختی در این ناحیه نیز سخت تر از حد استاندارد است لکن به دلیل درشت تر بودن اندازه دانه‌ها، مقدار سختی آن از ناحیه ساق پایین موضع جوش سخت تر است. این می‌تواند دلیل بر افزایش دما در ناحیه کف دریچه باشد که علاوه بر کاهش سختی این ناحیه منجر به ذوب قسمتی از آن نیز شده است. بعلاوه در اینجا نیز کاربیدهای پیوسته مرزخانه ای عامل مؤثر و مهمی در ترد شدن و شکست قطعه است.

- ۲- ریزساختار در نواحی پایین موضع جوش و کف دریچه دارای تراکم کاربیدهای درشت و پیوسته مرزخانه ای است.
- ۳- حرارت دیدن بیش از حد باعث تغییر ساختار کف دریچه و ذوب قسمتی از آن پس از شکست شده است.

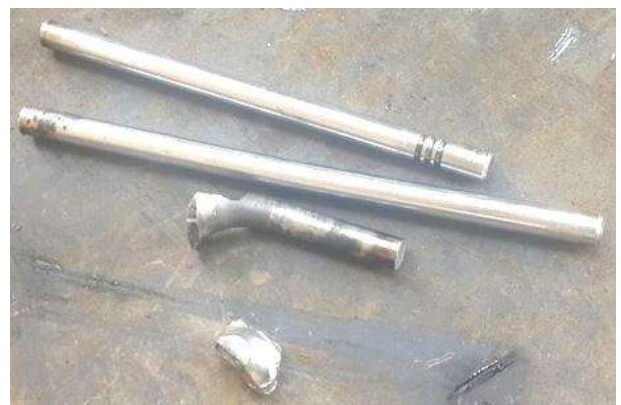
شکل ۴: قسمت‌های تخریب شده دریچه

در شکل ۴ محل‌های شکست دریچه در دو موضع ساق و کف مشاهده می‌شود. همچنین ذوب شدگی قسمتی از کف دریچه پس از شکست و جدا شدن در شکل ۴ و تصویر بزرگتر آن در شکل ۵ نشان داده می‌شود.

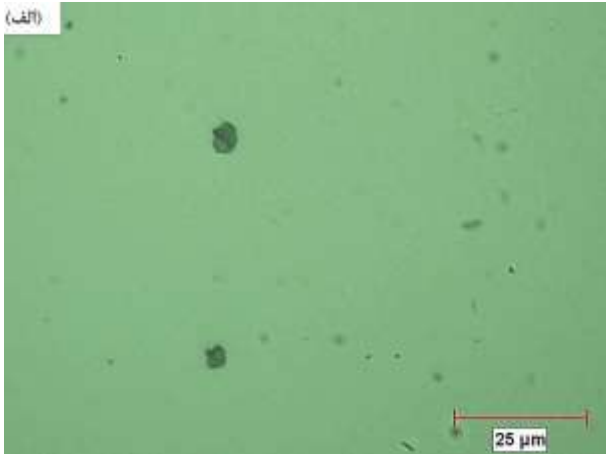
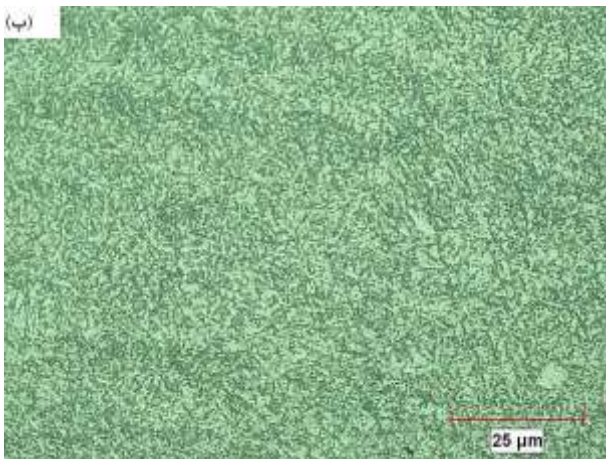
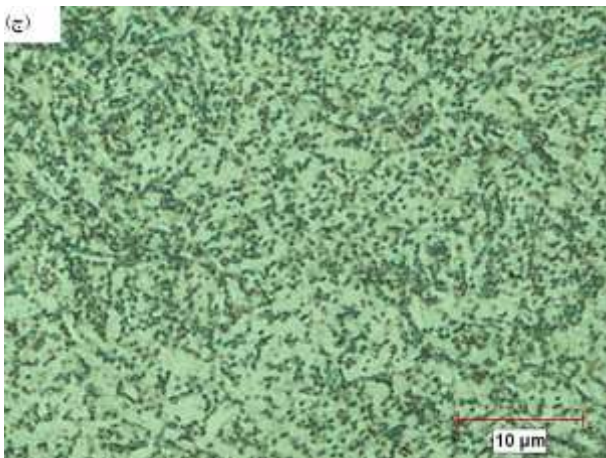
شکل ۶: ریزساختار ساق بالای موضع جوش الف: پس از براق کردن، ب و ج: پس از محلول شویی

ریزساختار پس از براق کردن مواضع مورد بررسی (اشکال ۶-الف و ۷-الف) حاوی مقدار کمی ذرات سولفیدی، نیتریدی و اکسیدی است که با توجه به مقدار کم و اندازه کوچک این ذرات نمی‌تواند تأثیر نامطلوبی بر کیفیت قطعه داشته باشد لذا محل بحث در این تحقیق نیست.

ریزساختار ساق بالای موضع جوش (اشکال ۶-ب و ۶-ج) شامل مارتنزیت گرم شده^۱ شده است [۱۵، ۲۱ و ۲۲]. در ساق پایین موضع جوش ریزساختار متشکل از آستنیت با اندازه دانه 12 ASTM (قطر متوسط ۵۶ میکرومتر) و مقدار زیادی ذرات ریز و عمدتاً درشت کاربیدی غالباً در مرز دانه‌های آستنیت است (اشکال ۷-ب و ۷-ج) [۱۲ و ۲۳].

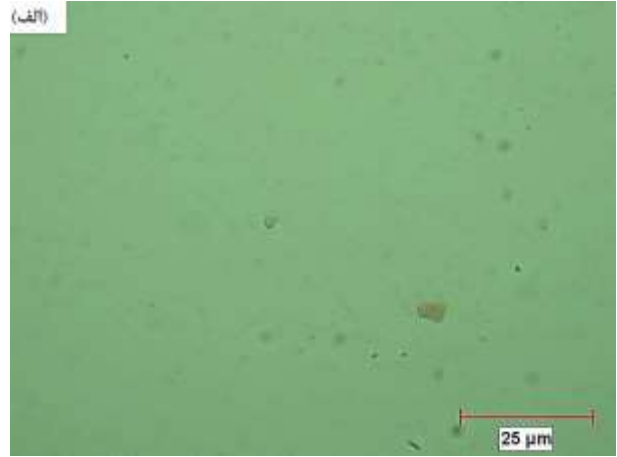
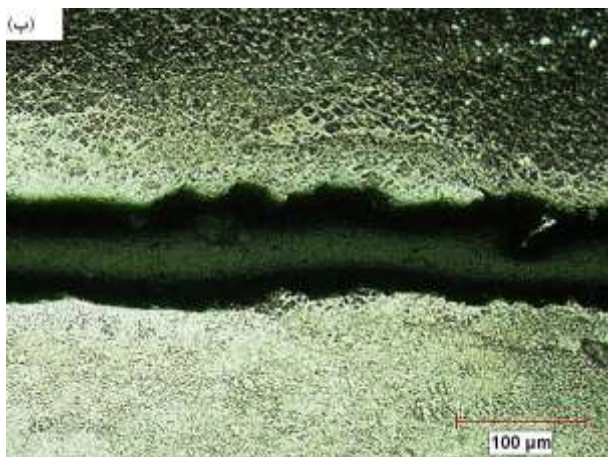
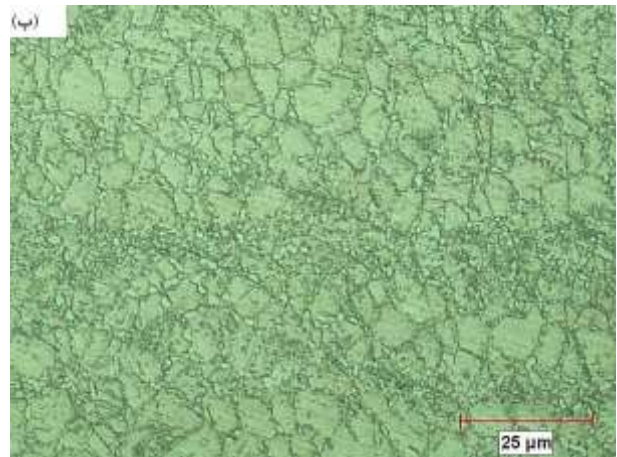
شکل ۸: ریزساختار موضع جوش پس از محلول شویی الف: قبل از شکست، ب: پس از شکست

در شکل (۸-الف) سمت راست و در شکل (۸-ب) سمت پایین مربوط به ساق بالای موضع جوش یا همان ناحیه ۱ و دو سمت دیگر مربوط به ساق پایین موضع جوش یا همان ناحیه ۲ است.

بعلاوه ساختار آستنیتی نیز در اثر کار مکانیکی ناشی از جوش اصطکاکی به مارتنزیت تبدیل شده است. این ریزساختار (کاربیدهای پیوسته مرزخانه ای و ساختار مارتنزیتی) ناحیه جوش را ترد و مستعد شکست نموده است (اشکال ۸-الف و ۸-ب). بعلاوه، این تغییرات ریزساختاری باعث افزایش قابل توجهی در مقدار سختی این ناحیه شده است (جدول ۳).

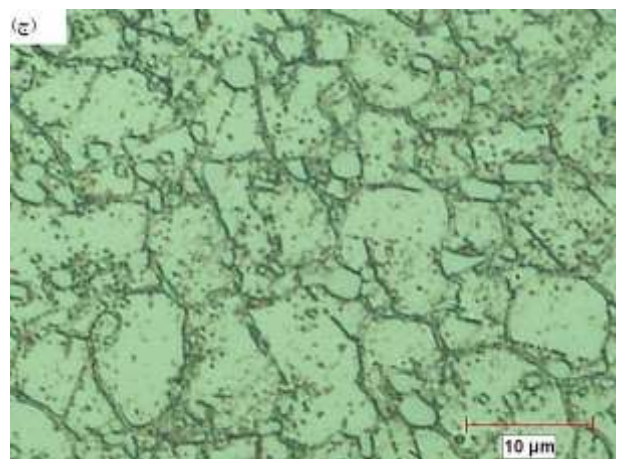
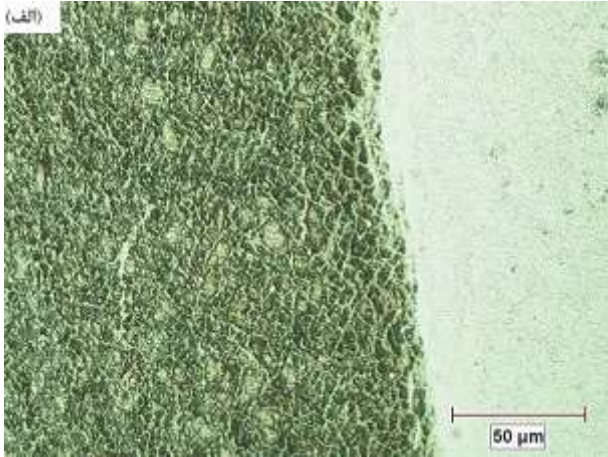
شکل ۷ تصاویر ریزساختار ساق پایین موضع جوش دریچه را نشان می‌دهد. قسمت الف تصویر ریزساختار پس از براق کردن را نشان می‌دهد و تصاویر ب و ج، برای ریزساختار ساق پایین موضع جوش دریچه پس از شستشو با محلول است.

شکل ۷: ریزساختار ساق پایین موضع جوش الف: پس از براق کردن، ب و ج: پس از محلول شویی

رشد و تراکم کاربیدها باعث افزایش سختی از حد استاندارد شده است؛ ضمن اینکه رسوب کاربیدها در مرز دانه‌ها باعث تردی قطعه نیز می‌گردد. در موضع جوش تراکم کاربیدهای درشت در مرز دانه‌ها افزایش یافته و کاربیدها در مرز دانه‌ها به صورت پیوسته درآمده اند.

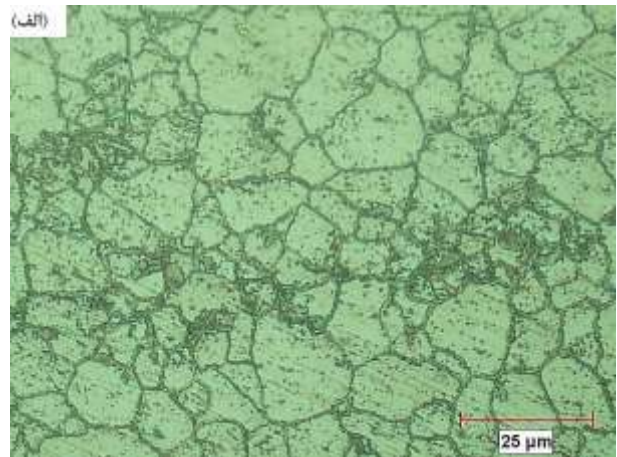
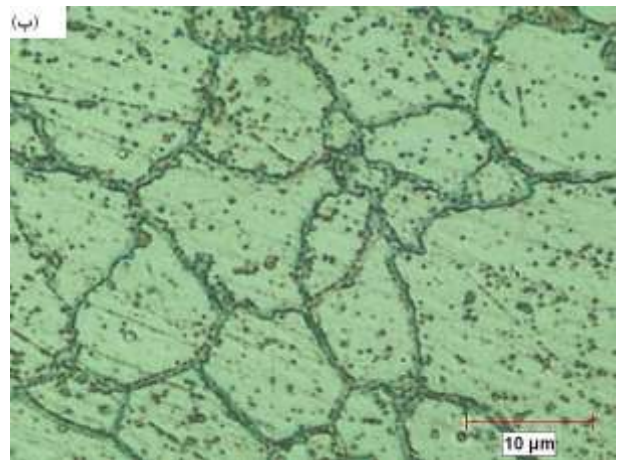
کف دریچه نیز دارای ریزساختاری مشابه با ساق پایین موضع جوش است؛ با این تفاوت که اندازه دانه‌های آستنیت درشت تر (حدود 9.5 ASTM (۱۳،۳ میکرومتر)) شده است (اشکال ۹-الف و ۹-ب). همانگونه که از نتایج سختی سنجی مشهود است.

شکل ۹- الف و ب: ریزساختار کف دریچه پس از محلول شویی

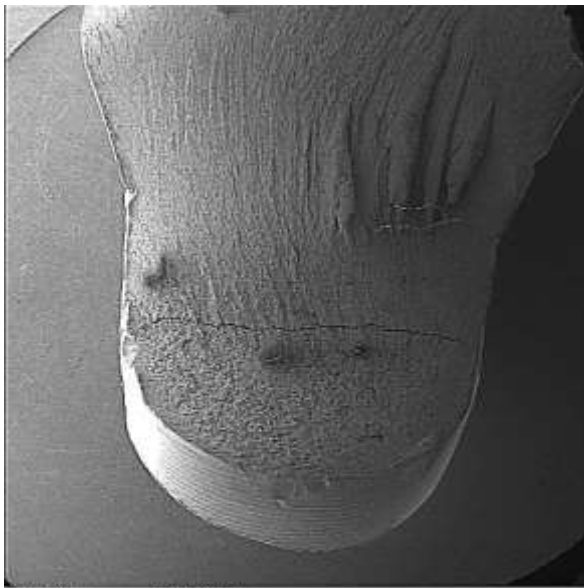
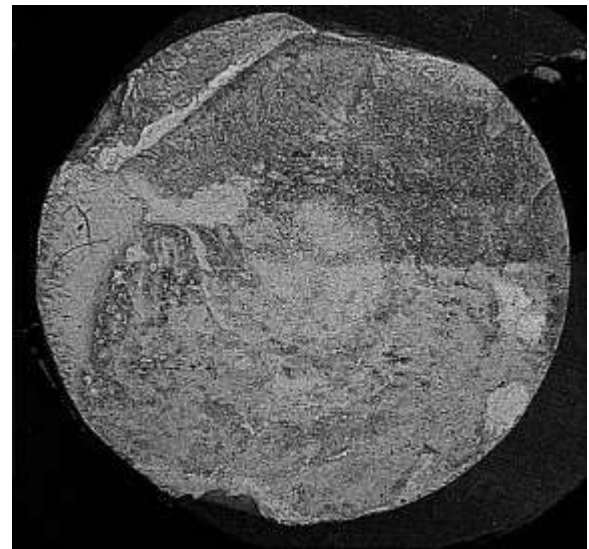
شکل ۱۰: سطح شکست ساق الف: ناحیه ۱ ب: ناحیه ۲

با توجه به ساییده شدن دو سطح شکست بر روی همدیگر، قسمت بزرگتر سطوح شکست از بین رفته بود و قابل بررسی نبود (اشکال ۱۰-الف و ۱۰-ب). از طرفی همانگونه که در تصاویر سطوح شکست فوق ملاحظه می‌کنیم، شکست در تمامی نواحی به صورت ترد (رخ برگی) و عمدتاً مرز دانه‌ای اتفاق افتاده است (اشکال ۱۲ و ۱۳-الف). همچنین مقداری آثار خستگی (خطوط رودخانه ای) در سطح شکست ساق ناحیه ۱ (اشکال ۱۰-الف و ۱۱) مشاهده گردید که از نقطه شروع شکست آغاز و به سمت مرکز نمونه اشاعه یافته است. با توجه به تعداد چرخه‌های کاری یک در پیچه و اشکال ۱۰-الف، ۱۱

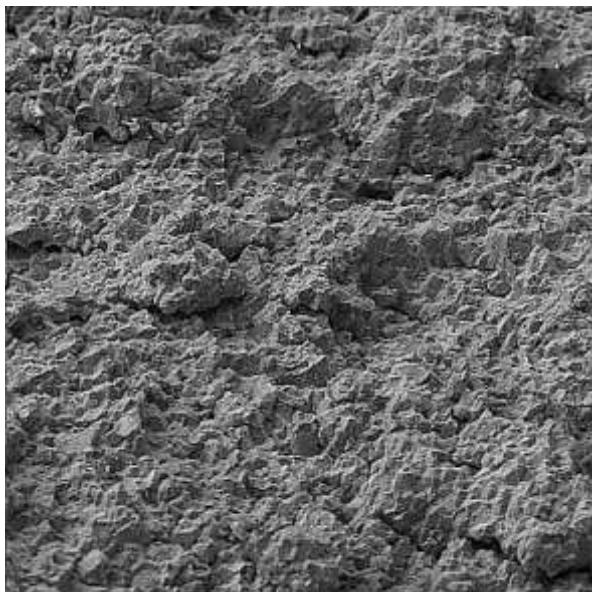
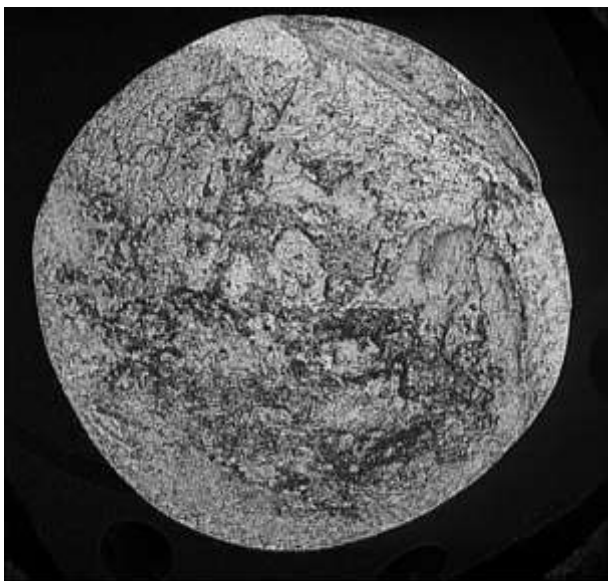
شکل ۱۳: سطح شکست کف در پیچه الف: ترک‌های طولی و عرضی، ب: ریز ترک‌های مرز دانه ای

و ۱۳-الف خستگی نمونه عمدتاً از نوع پرچرخه بوده است [۲۴] و [۲۵]. ترک‌های طولی و عرضی مشاهده شده در سطح شکست کف دریچه (شکل ۱۳-ب) نیز ناشی از تردی ریزساختار در این ناحیه است. بعلاوه مقداری خمیدگی در ناحیه ساق نزدیک به رویه دریچه نیز مشاهده شد که می‌تواند دلیل بر اعمال بار خمشی زیاد، پس از شکست، بر روی نمونه باشد.

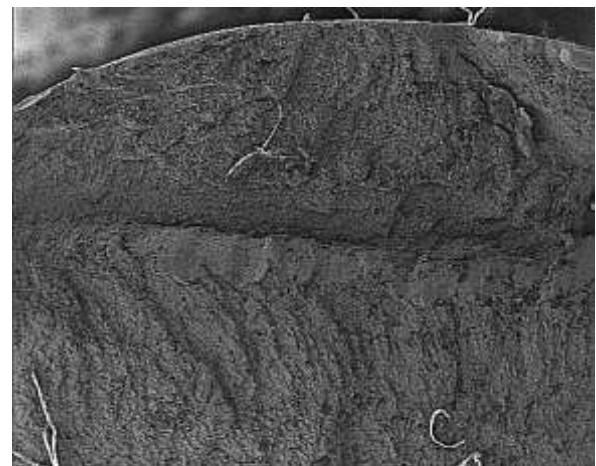
شکل ۱۱: آثار خستگی در سطح شکست ساق ناحیه ۱

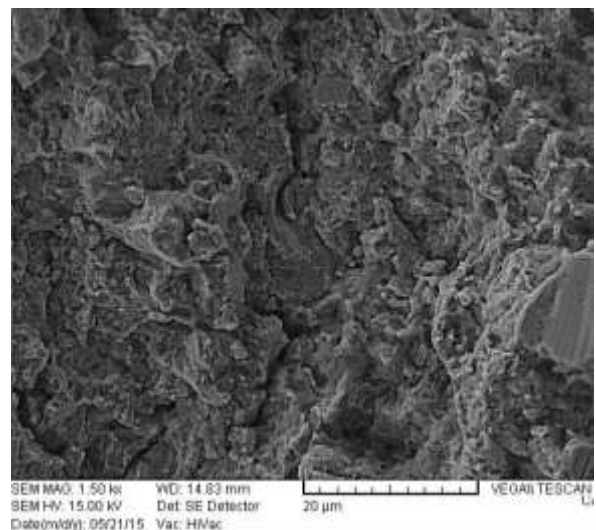
شکل ۱۲: ریز ترک‌های مرزدانه ای در سطح شکست ساق ناحیه ۲
