## تحلیل خرابی استوانه موتور دیزل دریایی

تحلیل خرابی

## Failure analysis of marine diesel engine liner

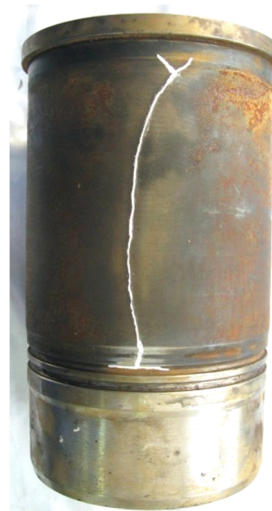
احاطه می‌کند. برای دفع حرارت سیال خنک‌کاری، از مبدل آب خنک استفاده شده که به‌وسیله آب دریا خنک می‌شود. در موتور مورد بررسی، استوانه شماره 1 سمت چپ موتور دچار ترک طولی شده و سیال خنک‌کاری از طریق آن به داخل نفوذ کرده است. در بررسی سطح خارجی استوانه، پدیده حفره‌زایی در دامنه وسیعی مشاهده می‌شد که در شکل 1 این خرابی‌ها نشان داده شده است.

الف. ترک طولی (از رنگ برای وضوح ترک استفاده شده است)

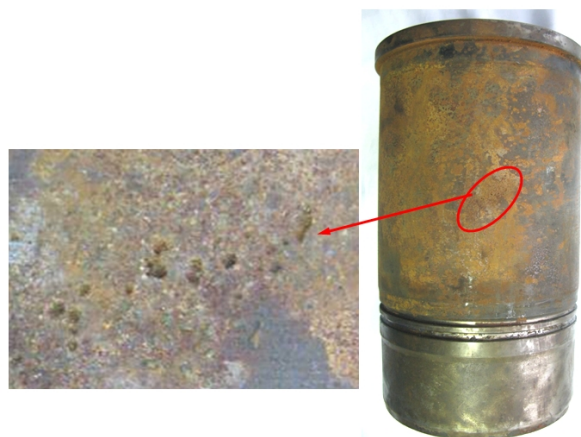
در شکل 1.ب سطح خارجی استوانه مورد بررسی نشان داده شده است. اگرچه آثار پدیده حفره‌زایی بر روی این سطح کاملاً مشهود است اما در بررسی سطح مقطع شکست آثاری از نفوذ حفرات به سمت داخل مشاهده نشد. علاوه بر این شدت پدیده حفره‌زایی و تجمع حفرات در قسمتی است که ترک ندارد. آثار خوردگی نیز در سطح خارجی استوانه مشهود است اما رشد و پیشروی ترک با این پدیده نبوده است. بنابراین عامل اصلی رشد ترک در استوانه، حفره‌زایی و خوردگی نیست و این عوامل می‌تواند تشدید کننده خرابی باشد.

ب. پدیده حفره‌زایی در سطح خارجی استوانه  
شکل 1: خرابی‌های استوانه مورد بررسی

همان طور که در شکل 6 مشاهده می‌شود، نقطه بیشینه تنش محیطی نزدیک نواحی در معرض پدیده حفره‌زایی است که در شکل 1 ب نشان داده شد. به منظور بررسی اثر افزایش دمای سیال خنک‌کاری بر روی تنش استوانه، دمای سیال خنک‌کاری به 100 C افزایش داده شد.

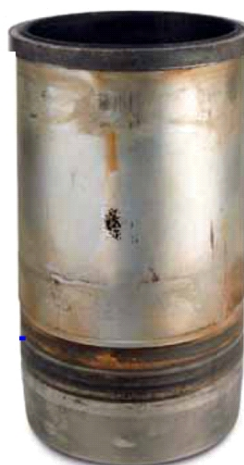
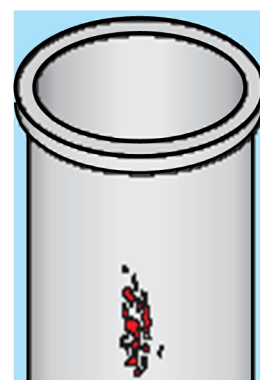
گاهی شدت حفره‌زایی به حدی است که موجب تجمع حفرات در سطح خارجی استوانه می‌شود که به آن پدیده pitting نیز گفته میشود (شکل 2). پس از ایجاد پدیده pitting، معمولاً خوردگی از داخل حفرات آغاز شده و با سرعت بیشتری به سمت داخل استوانه پیش می‌رود تا استوانه سوراخ شده و سیال خنک‌کاری به داخل آن نفوذ کند. از این رو می‌توان گفت که منشأ پدیده حفره‌زایی، تنها بارهای مکانیکی است و با پدیده خوردگی که در اثر واکنش‌های شیمیایی روی می‌دهد فرق دارد [5 و 6].

شکل 2: پدیده pitting ناشی از حفره‌زایی در سطح خارجی استوانه  
[6]

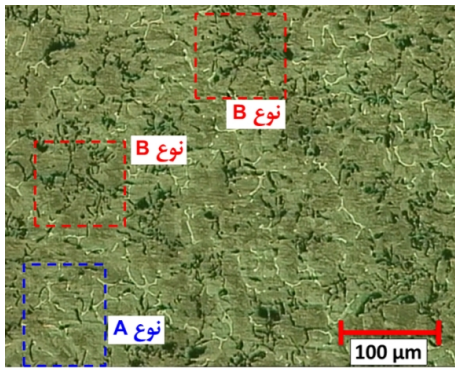
الف. ریزساختار گرافیت نوع A و B. زمینه پرلیتی فریتی شامل فسفیدهای یوتکتیکی

برای بررسی دقیق مقطع ترک، استوانه برش داده شده و به وسیله میکروسکوپ فلزننگاری شد. با توجه به تصاویر میکروسکوپی می‌توان گفت که ریزساختار قطعه بیان‌گر چند خاکستری با زمینه پرلیتی - فریتی با بیش از 85 درصد پرلیت بوده که شامل فسفید یوتکتیک و کاربیدهای ریز است. گرافیت‌های آزاد از نوع A و B است (شکل 3.الف) و اندازه آنها 5 و 6 است که این اندازه برای استحکام قطعه نسبتاً مناسب است (شکل 3.ب).

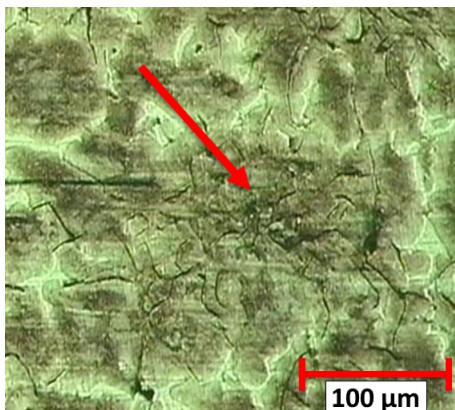
ج. تمرکز گرافیت‌ها بصورت رزبریگی

علاوه بر این توزیع گرافیت‌های آزاد بیشتر بصورت رزبریگی<sup>5</sup> است تا نوع A. شکل 3.ج تجمع رزبریگی گرافیت‌های آزاد را نشان می‌دهد. مطابق پیشنهاد شرکت پژو برای استوانه‌های موتور، خواص مکانیکی مورد نیاز زمانی تأمین می‌شود که گرافیت‌ها از نوع A با اندازه 4 و 5 باشد [8]. همین مسئله در کاهش خواص مکانیکی در نواحی ترک ایجاد شده تأثیر می‌گذارد. علاوه بر این در نزدیکی ترک استوانه، ریزترک‌های متعددی مشاهده شد که نشان می‌دهد شروع ترک از این ریزترک‌ها می‌تواند باشد (شکل 3.د).

بنابراین در مجموع بررسی موادی استوانه و مقطع شکست نشان می‌دهد که استوانه از نظر موادی و ریزساختار مطابق استاندارد است اما تجمع رزبریگی گرافیت‌های آزاد که در ریزساختار سطح شکست مشاهده شد، در کاهش استحکام استوانه تأثیر داشته است. در بررسی مقطع شکست نیز ریزترک‌هایی وجود دارد که می‌تواند منشأ شکست باشد و از جمله دلایل ایجاد این ترک‌ها بدلیل مغایرت ریزساختار در ناحیه ترک خوردگی است.

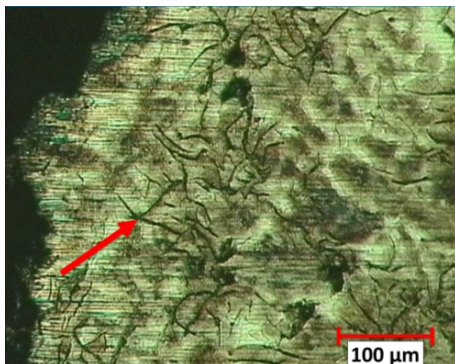
د. مقطع شکست و ریزترک‌های اطراف آن  
شکل 3: مقطع شکست استوانه

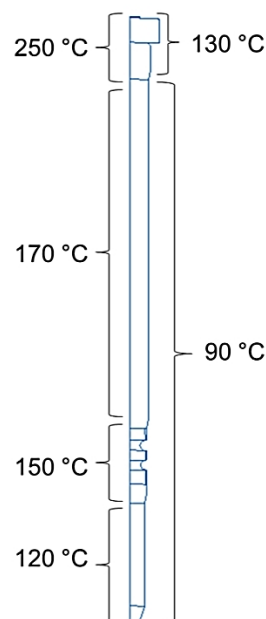
بنابراین با صرف نظر فشار گازهای احتراق، می توان تحلیل اولیه ای از تنش های وارد بر استوانه را بدست آورد. برای این منظور داشتن توزیع دما در داخل استوانه و همچنین دمای سیال خنک کاری لازم است. دمای داخل استوانه از نتایج بررسی که بر روی موتور دیزل دریایی V 12 مشابه در مرجع [1] انجام شده است استخراج گردید.

از آنجا که در این تحلیل هدف بررسی تاثیر افزایش دما بر روی استوانه است، این تقریب تا حد زیادی قابل قبول است. دمای سیال خنک کاری در حالت کارکرد تمام بار موتور، 90 C است و از روی دما سنج نصب شده بر روی موتور به دست می آید. اگرچه این دما در نزدیکی بستر موتور خوانش می شود اما دمای سیال اطراف استوانه نیز نزدیک آن است.

در شکل 4 توزیع دمای استوانه بر روی مقطع آن نشان داده شده است.

شکل 4: توزیع دمای استوانه

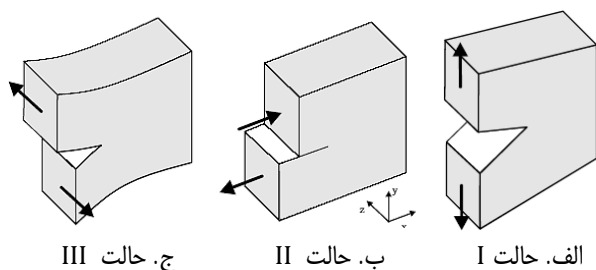
از نتایج شبیه سازی انجام شده، تنش های محیطی ( $\sigma_{\theta}$ )، شعاعی ( $\sigma_r$ ) و محوری ( $\sigma_z$ ) قابل استخراج است. تنش محیطی  $\sigma_{\theta}$  نقش مهمی در شروع رشد ترک دارد و با توجه به اینکه ترک ایجاد شده در طول استوانه و این مؤلفه تنش بر آن عمود است، افزایش آن موجب پیشروی ترک می شود و بارگذاری ترک به وسیله آن از نوع حالت I است. از سوی دیگر  $\sigma_r$  حالت II و  $\sigma_z$  حالت III بارگذاری ترک را در استوانه مورد بررسی ایجاد می کند. در شکل 5 حالت های بارگذاری ترک نشان داده شده است.

شکل 5: حالت های بارگذاری ترک

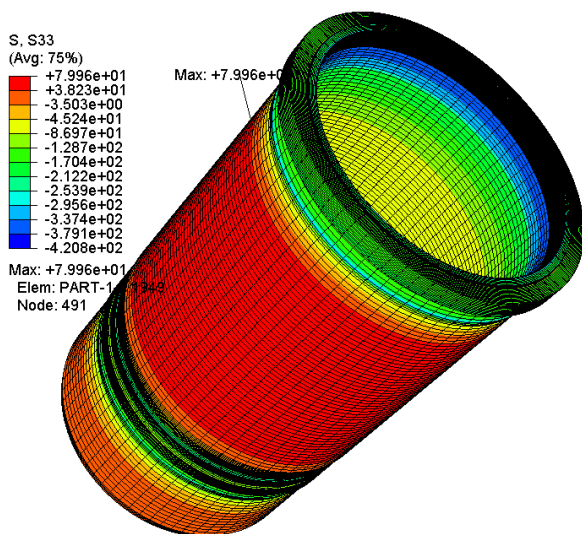
مقایسه تنش های شعاعی، محیطی و محوری از نتایج شبیه سازی اجزای محدود نشان می دهد که در موضع ترک ایجاد شده، تنش محیطی ( $\sigma_{\theta}$ ) در مقایسه با سایر تنش ها، غالب و بارگذاری اصلی در ترک ایجاد شده از نوع حالت I است. در شکل 6 توزیع تنش محیطی برای استوانه نشان داده شده است.

شکل 6: توزیع تنش محیطی در استوانه (برحسب MPa)

نتایج شبیه‌سازی اجزای محدود نشان می‌دهد این تغییر موجب افزایش 5 MPa در تنش ون‌میسز سطح مورد بررسی از استوانه خواهد شد. همان طور که در قسمت 3 ذکر شد، تنش تسلیم چدن استوانه مورد بررسی، نزدیک 250 MPa است که در این صورت تنش ون‌میسز استوانه در قسمت ترک از 106,6 MPa به 111,7 MPa خواهد رسید و این امر شرایط بحرانی را در استوانه و در طولانی مدت ایجاد کرده و موجب تشدید خستگی حرارتی استوانه می‌شود.

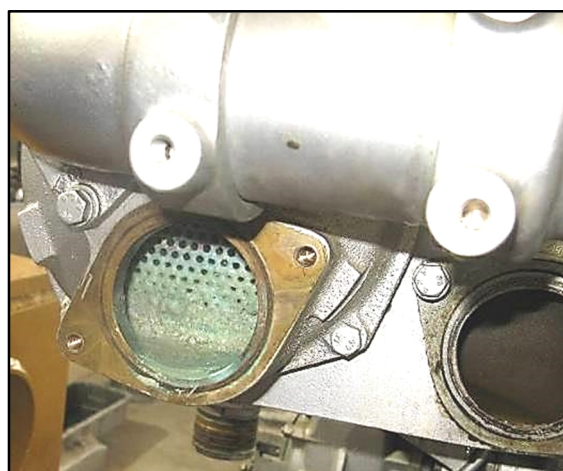
بررسی دیگر قطعات موتور نشان می‌داد که مبدل‌های خنک‌کننده سیال خنک‌کاری، تا حدود 50 در صد به وسیله املاح آب دریا مسدود شده است (شکل 7). این مشکل می‌تواند موجب عدم خنک‌کاری مطلوب سیال موتور و افزایش دمای آن و در نتیجه افزایش دمای استوانه شود. از سوی دیگر بالا رفتن تنش حرارتی در کنار خوردگی و حفره‌زایی موجب تشدید رشد ترک در استوانه می‌شود.

شکل 7: انسداد قسمتی از مبدل خنک‌کننده سیال خنک‌کاری
