تحلیل ریشه‌های خرابی شکست محافظ حرارتی پایینی چندراهه دود

The Journal of Engine Research

Root causes failure analysis of exhaust manifold heat shield failure

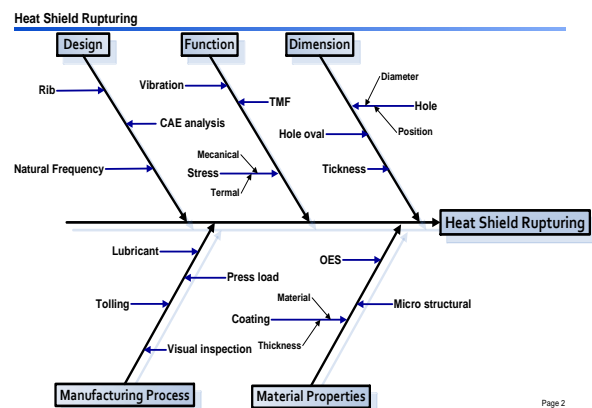
همان‌طور که در دیباچه اشاره شد، عوامل بسیار متعددی در شکست محافظ حرارتی دخیل‌اند. مواد و روش ساخت، ابعاد و هندسه و طراحی وظیفه قطعه در موتور از جمله عوامل مؤثر در بروز شکست محافظ حرارتی بشمار می‌روند. سرشاخه‌های کلی در بروز این خرابی در قالب نمودار استخوان ماهی در شکل ۳ نمایش داده شده است.

شکل ۳: نمودار استخوان ماهی بررسی علل خرابی شکستگی محافظ حرارتی

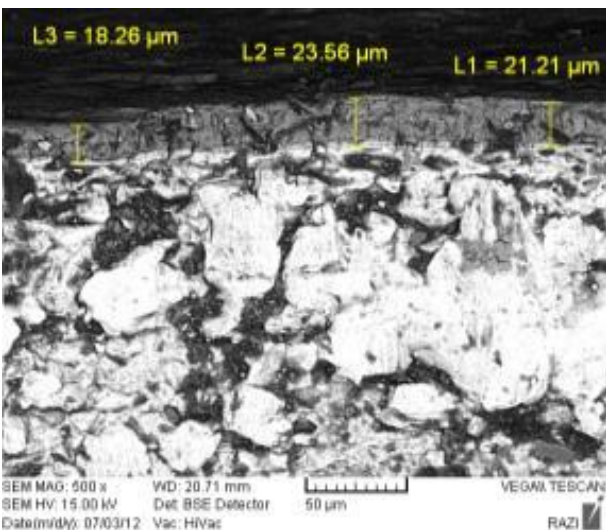
شکل ۶: نمایی از مقطع قطعه برای تعیین ضخامت لایه پوشش ۲۰ میکرومتر

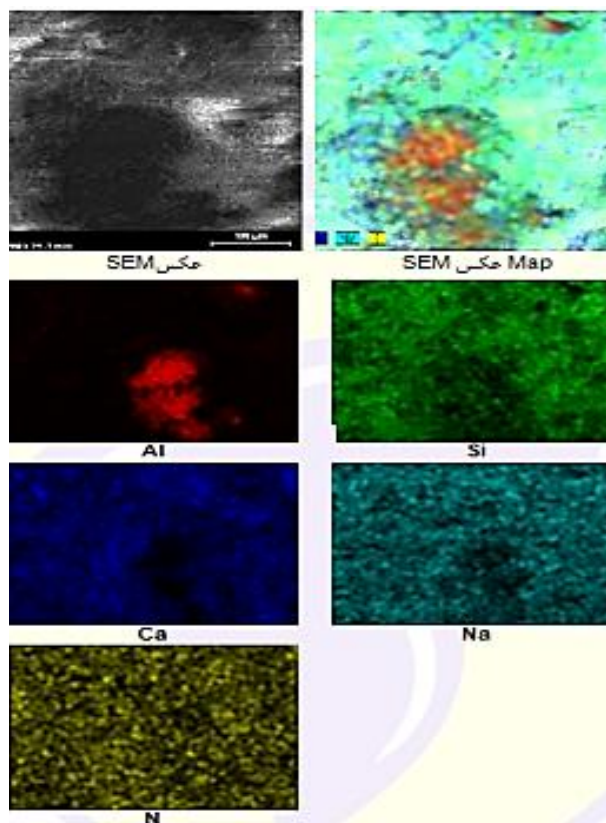
به منظور تعیین عناصر موجود در سطح و ترکیبات تشکیل دهنده رسوب از سطح قطعه map تهیه شد. در شکل ۱۰ طیف تهیه شده به روش EDX و نمودارهای map قابل مشاهده است. همان طور که در شکل ۱۰ مشاهده می گردد عنصر آلومینیوم به شدت در سطح قطعه وجود دارد اما در قسمت زیر پوشش (قسمت سبز رنگ معرف عنصر Al) است. در بقیه map آلومینیوم، که با رنگ سیاه مشخص است رسوب تشکیل شده است که بقیه عناصر را شامل می شود. این عناصر به ترتیب غلظت، کلسیم، سدیم، نیتروژن و سیلیسیم است. این عناصر گویای تشکیل نوعی ترکیب شبه نمکی در سطح قطعه روی پوشش آلومینیومی است.

شکل ۱۱: تهیه map تصاویر SEM سطح قطعه

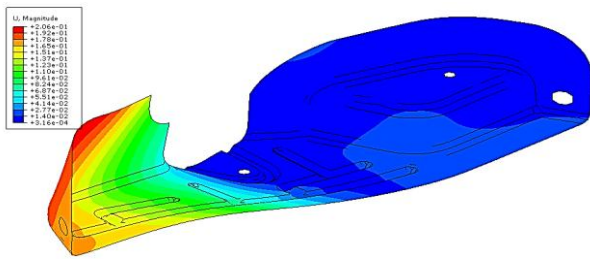
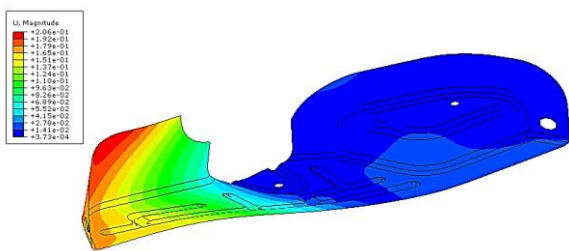
شکل ۱۵: شکل ارتعاش سوم محافظ حرارتی در موتور شامل (الف) در دمای معمولی و (ب) در دمای گرم

هدف این تحلیل، بررسی بسامد طبیعی محافظ حرارتی در دمای گرم عملکردی است. با توجه به استانداردهای موجود و دور کاری موتور خودرو، محافظ حرارتی باید توانایی تحمل بسامد کاری حدود ۲۴۰ هرتز (با در نظر گرفتن ضریب اطمینان ۱,۲) را داشته باشد. همچنین سه بسامد اول این قطعه در دمای عادی و گرم بررسی شد و نتایج آن با یکدیگر مقایسه و پیشنهادهایی برای بهبود بسامد طبیعی و قبول شدن در استانداردها ارائه شده است (شکل ۱۵).

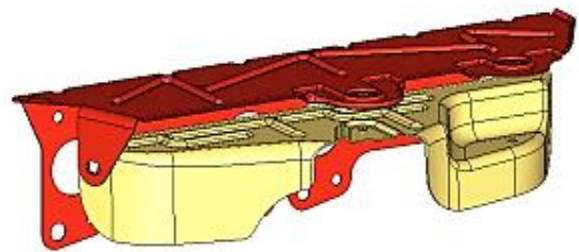
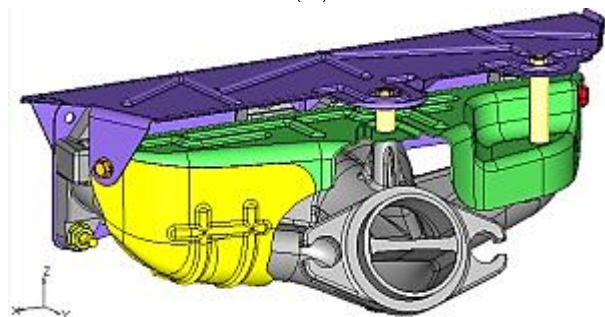
با توجه به نتایج تحلیل CAE این قطعه به لحاظ طراحی مشکل خاصی ندارد. تفاوت اصلی محافظ حرارتی پایینی طرح جدید با قبلی ریشه در بسامد طبیعی دو قطعه دارد. در طراحی محافظ حرارتی پایینی از تعداد پیچ‌های بیشتری استفاده شده است تا سطح لرزش این قطعه کاهش یابد. با توجه به اجرای آزمون ۵۰۰ ساعت با محافظ حرارتی طرح اصلی (جدید) و عدم مشاهده هیچگونه شکست و ترک بروی قطعه مشخص گردید که طراحی قطعه کاملاً مناسب است. بنابراین با بررسی‌های انجام شده، این قطعه مشکل طراحی نداشت و این عامل نمی‌تواند موجب شکست قطعه گردد. همچنین کامل ساخته نشدن این قطعه توسط سازنده و همبندی ناقص آن یکی از دلایل مهم شکست این قطعه می‌تواند باشد.

شکل ۱۲: مدل سه بعدی و موقعیت محافظ های حرارتی در موتور شامل (الف) طرح قدیمی محافظ پایینی و (ب) طرح جدید محافظ پایینی

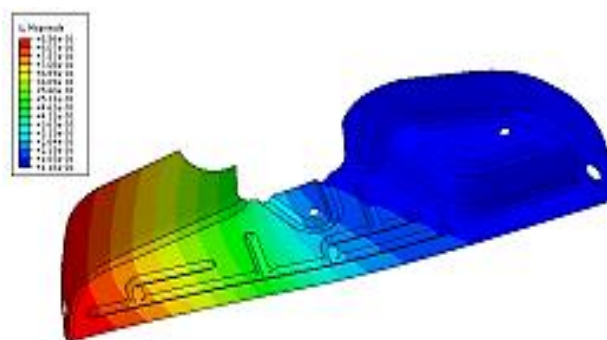
شکل ۱۷: شکل ارتعاش سوم محافظ حرارتی با ضخامت بیشتر

با افزایش ضخامت محافظ حرارتی می‌توان بسامد طبیعی آن را افزایش داد. اگر ضخامت محافظ حرارتی از ۱ میلی‌متر به ۵ میلی‌متر افزایش داده شود بسامد طبیعی اول این قطعه تا ۳۰۲ هرتز خواهد رسید؛ ولی این راهکار به نظر غیرعملی است (شکل ۱۷).

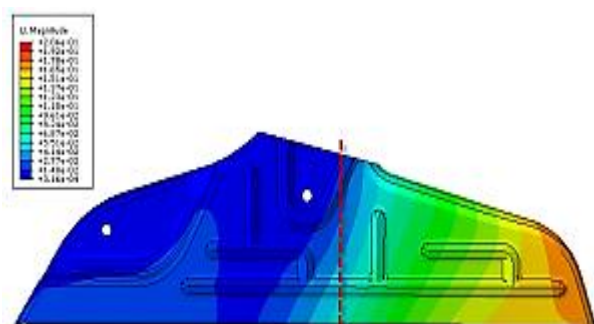
شکل ۱۸: شکل ارتعاش اول خمشی محافظ حرارتی پایینی

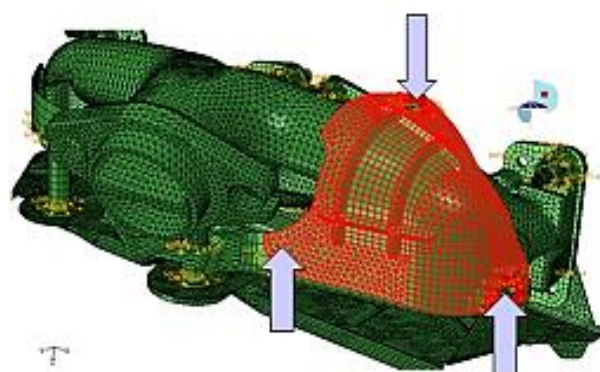
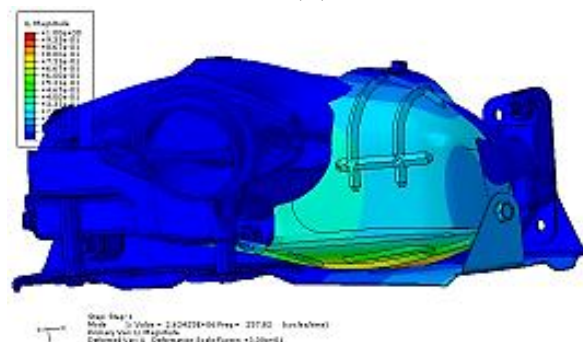
شکل ۱۶: شکل ارتعاش سوم محافظ حرارتی پایینی شامل (الف) مدل سه‌بعدی اجزای محدود و (ب) طیف تحلیل ارتعاشی

افزایش دما تا حدود ۲۵۰ درجه سانتی‌گراد، باعث کاهش ضریب ارتجاعی شده است ولی این کاهش تأثیر چشم‌گیری بر تغییر بسامدهای طبیعی نداشته است. این تغییر کمتر از ۳ درصد است که در جدول (۵) نشان داده شده است. افزودن قطعه heat_shield_lat با دو اتصال به بدنه مجموعه تأثیر زیادی در افزایش بسامد طبیعی نداشته است (افزایش ۵ درصدی بسامد طبیعی از ۲۰۰ هرتز تا ۲۱۰ هرتز). اگر این قطعه با سه اتصال مطابق شکل ۱۶ به بدنه مجموعه متصل شود، بسامد طبیعی را تا ۲۵۷ هرتز افزایش خواهد داد.
