تحلیل تخریب دریچه دود موتور اتوبوس

در این تحقیق علل شکست دریچه دود موتور اتوبوس بررسی شده است. این دریچه هنگام کار اتوبوس از دو ناحیه ساق در موضع جوش و کف تخریب گردیده است. برای بررسی علل تخریب ابتدا قسمت‌های مختلف دریچه به صورت بزرگ ساختاری مطالعه گردید و با استفاده از ذره بین میجی^۳ و دوربین عددی^۴ تصاویری از قسمت‌های مزبور و سطوح شکسته شده تهیه گردید.

Failure analysis of an exhaust valve in a bus engine

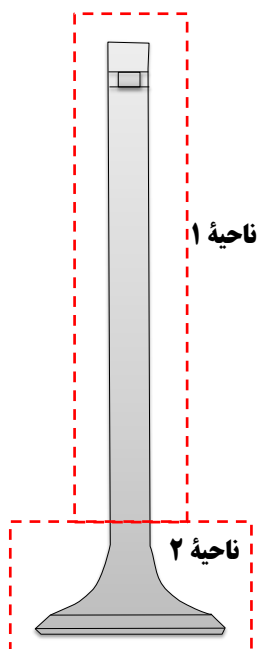
شکل ۲: نواحی با ترکیب شیمیایی متفاوت دریچه

با بررسی‌های بعمل آمده بر روی نمونه دریچه سالم (از همان نوع دریچه شکسته شده) دو ناحیه با ترکیب شیمیایی متفاوت در این دریچه مشخص گردید، یکی از سر^۵ تا نواحی میانی ساق نزدیک به کف دریچه (ناحیه ۱) و دیگری مابقی دریچه (ناحیه ۲) (شکل ۲).
