# تشخیص عیب سایش سمبه با استفاده از روش انتشار صدا

کلید واژه‌ها: سایش سمبه، انتشار صدا، عیب‌یابی، سرعت دورانی، موتور احتراق داخلی

# Piston Scuffing Detection by Acoustic Emission Method

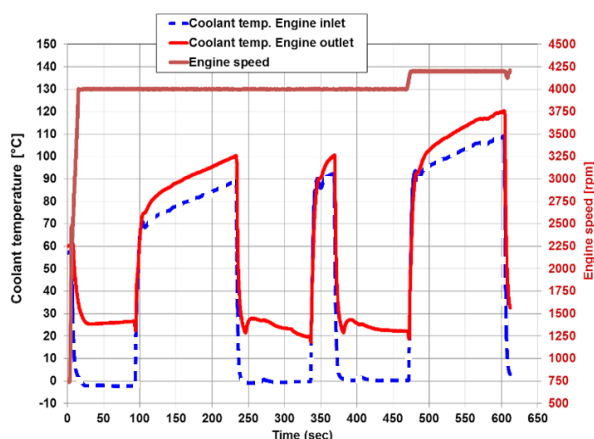
در شکل ۲ به طور همزمان سرعت دورانی موتور در طول آزمون به همراه تغییرات دمای سیال خنک‌کاری ورودی و خروجی موتور نشان داده شده است. همان گونه که در بخش روش آزمون توضیح داده شده، سرعت دورانی موتور بلافاصله بعد از روشن شدن به دور حداکثر توان موتور یعنی ۴۰۰۰ د.د.د. برده شده و سپس به دور ۴۲۰۰ د.د.د. برده می‌شود.

شکل ۲- دمای سیال خنک‌کننده بر حسب زمان آزمون

همان گونه که در شکل (۲) مشخص است، در دو چرخه اول (سرعت دورانی ۴۰۰۰ د.د.د.) دمای سیال خنک‌کننده خروجی از موتور از حدود ۲۰ درجه سانتیگراد به ۱۰۰ درجه سانتیگراد رسیده است. در این آزمون زمان زیادی برای رسیدن به دمای ۱۰۰ درجه صرف نشده است لذا با توجه به لخت بودن دما و سامانه گرمایش و سرمایش، چرخه اول کمی کندتر از چرخه دوم بوده است. همچنین در هر دو چرخه مدت زمان سرد شدن بسیار کوتاه‌تر از مدت زمان گرم شدن بوده است. همچنین مطابق شکل ۲، در چرخه سوم (سرعت دورانی ۴۲۰۰ د.د.د.) دمای سیال خنک‌کننده خروجی از موتور از حدود ۲۰ درجه سانتیگراد به ۱۲۰ درجه سانتیگراد رسیده است. چنانچه در شکل‌های بعد مشخص خواهد شد، پدیده سایش سمبه در انتهای چرخه سوم در زمان سرد شدن موتور اتفاق افتاده است. این عیب در سمبه شماره ۱، اتفاق افتاد که در شکل‌های بعد مشخص خواهند شد.

علاوه بر این، چنانچه شکل ۲ که نشان‌دهنده دمای سیال خنک کاری است با شکل‌های ۳ و ۴ مقایسه شود، مشخص می‌گردد که در زمانهایی که دمای سیال خنک کاری در ۸۰-۹۰ درجه بوده است، میزان روم داده‌ها در هر دو حسگر روی بدنه و روی بستار تقریباً کاهش داشته‌اند. زیرا روغن موتور نیز در دمای کاری خود قرار داشته است و لذا عملکرد بهتری برای مقابله با سایش قطعات نشان می‌دهد. این امر به احتمال زیاد نشان‌دهنده وابستگی شدید داده‌ها به وضعیت سایش قطعات و عملکرد روانکاری سامانه است. این نتایج یعنی وابستگی میزان روم داده به میزان سایش‌ها و عملکرد روانکار در مراجع قبلی و در نمونه‌های آزمایشگاهی به اثبات رسیده است [۷ و ۱۹].

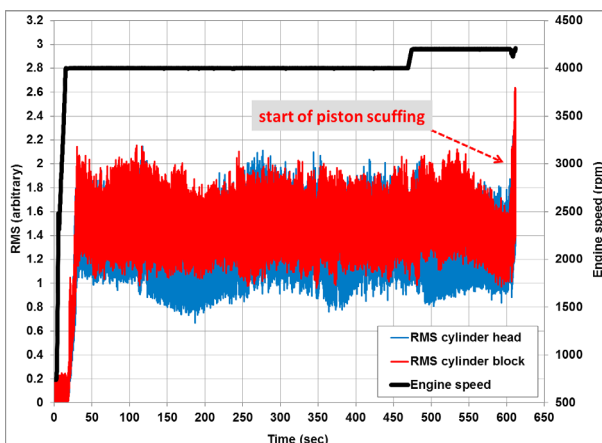
شکل ۵ رَم داده حسگرهای روی بدنه و بستار

که در آن  $v(t)$  مقدار دامنه شکل موج انتشار صدا،  $t$  و  $T$  زمان‌های انتگرالگیری و  $AE_{rms}$  رَم داده انتشار صدا هستند. از زمان آغاز آزمون تا لحظه خاموش شدن موتور به دلیل عبور نرخ گازهای نشتی محفظه لنگ از حد مجاز، ۶۱۱/۸ ثانیه طول کشید. در این حالت با توجه به حد آستانه تعریف شده (۱۰ دسی‌بل) برای داده انتشار صدا، تعداد ۶۱۱۸۲ ضربه ثبت شد. شکل‌های ۳ و ۴ و ۵ نمودارهای رَم داده‌های دریافتی از بستار و بدنه را نشان می‌دهد.

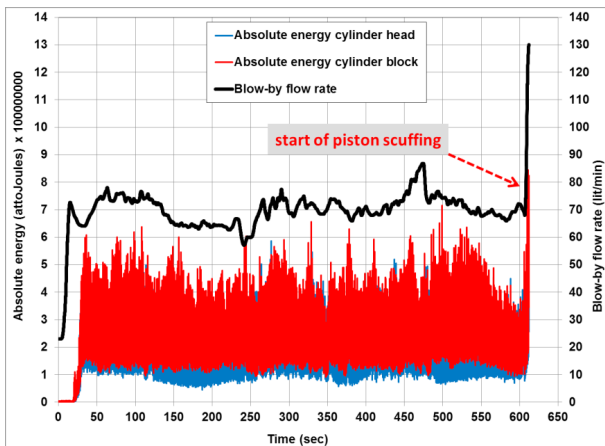
شکل ۸ انرژی مطلق داده حسگر روی بدنه و بستار به همراه نرخ گازهای نشتی محفظه لنگ بر حسب زمان

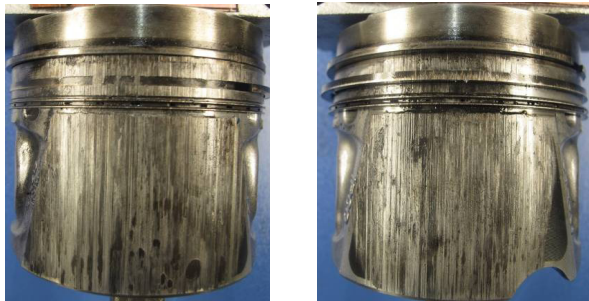
Thrust side, cyl. 1

Anti-Thrust side, cyl. 1

شکل ۹ تصاویر سایش سمبه و دیواره استوانه اول در سمت فشاری و ضد فشاری

در نهایت پس از بازکردن موتور، مشخص شد سمبه استوانه اول از دو ناحیه فشاری<sup>۲</sup> و ضد فشاری<sup>۳</sup> دچار سایش گرم شدید شده است. شکل‌های ۹ وضعیت خرابی به وجود آمده در اثر سایش گرم روی سمبه استوانه اول را نشان می‌دهند.

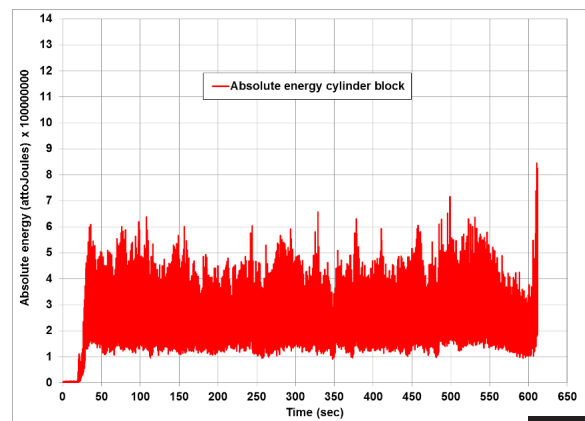
شکل ۶ انرژی مطلق داده حسگر روی بدنه بر حسب زمان

گازهای نشتی محفظه لنگ به گازهای حاصل از احتراق گفته می‌شود که از کنار حلقه سمبه و دیواره به زیر سمبه راه می‌یابند. در این آزمون نرخ عبور گازهای محفظه لنگ بر حسب لیتر بر دقیقه اندازه‌گیری شده است. در شکل ۶ و ۷، انرژی مطلق داده به همراه گازهای محفظه لنگ برای دو حسگر روی بستار و بدنه نشان داده شده است: مشخص است مانند رَم داده، انرژی داده نیز مطابق با پدیده‌های درون موتور تغییر کرده و در زمان سایش سمبه با نرخ فزاینده‌ای زیاد می‌شود.

تا این مرحله مشخص شد عیبی در موتور به وجود آمده است که هر دو داده دریافتی از حسگرهای روی بستار و بدنه افزایش ناگهانی و تقریباً همزمانی را داشته‌اند. اما سؤال اینجاست: این عیب داخل بستار اتفاق افتاده است یا داخل بدنه؟ در هر دو حالت (شکل‌های ۳-۴ یا ۶-۷) مقایسه (مقایسه روم‌ها یا مقایسه انرژی‌های مطلق) مشخص می‌شود که داده‌های حسگر روی بدنه و روی بستار از نظر نرخ افزایش تقریباً

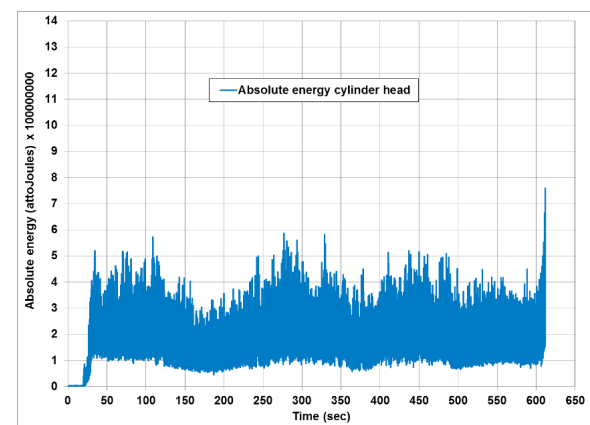
شکل ۷ انرژی مطلق داده حسگر روی بستار بر حسب زمان
